Ruínas e paisagem: o caso do Engenho São Jorge dos Erasmos, Santos (SP-Brasil)

Resumo: O *Engenho São Jorge dos Erasmos*, construído em 1534 na atual cidade de Santos (SP), foi crucial no desenvolvimento da atividade açucareira do Brasil; no século XVII, sofreu um incêndio entrando num processo degenerativo; nos anos 1950 suas ruínas foram identificadas. Devido ao interesse histórico-cultural foi tombado como patrimônio nacional em 1963. O trabalho tem por objetivo verificar como a paisagem é um fator relevante para a percepção do valor documental e simbólico desse bem. Para tanto, após um breve histórico a análise se concentra em três aspectos: a implantação e o partido arquitetônico; reconhecimento como bem cultural e intervenções; apropriação atual mediante o desenvolvimento urbano. Constata-se que a integração ruínas/paisagem tem sido um dado imprescindível para a leitura e compreensão desse conjunto em sua totalidade.

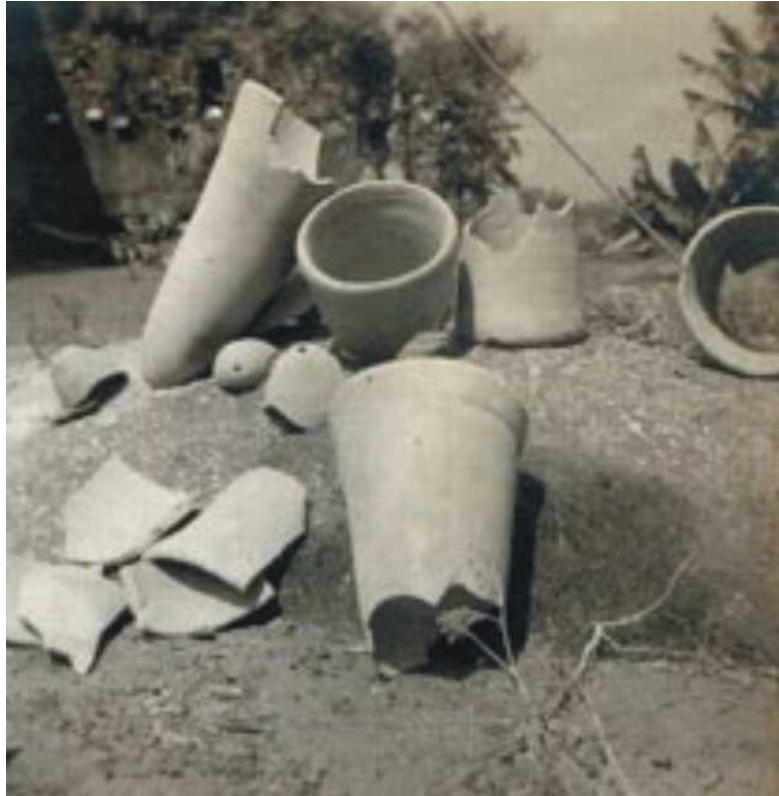
Figura 3: Fôrmas de pão de açúcar. Fonte: Caderno de Obras 1963-1966, Luis Saia, acervo fotográfico IPHAN/SP.

A prospecção de 1963 detectou a atividade local por restos de fôrmas de pão de açúcar encontradas em um fosso. Segundo as recentes pesquisas arqueológicas¹⁰, as estruturas localizadas na área edificada basicamente retangular numa plataforma no sopé do Morro da Caneleira abrindo-se para visuais elevadas em relação ao rio São Jorge foram: paredes (cuja espessura varia de 0,60m a 1,30m), numa delas há evidência de piso superior; seteiras; fosso; alicerces; soleiras; bases de pilares; muros de arrimo. O material construtivo de pedras e argamassa de cal e conchas é proveniente da região (ANJOS, 1998:73). Porém, essas estruturas não puderam ser articuladas para determinar a que funções precisas correspondiam devido ao alto grau degenerativo causado por processos naturais e antrópicos (ANJOS, 1998:63). Foi possível identificar a provável “capela” com o resto de três paredes; ao lado desta, o cemitério com sepultamentos datados de fins do século XVI (MORAIS *et. al.*, 2004/2005:360) (Figuras 3, 4 e 5).

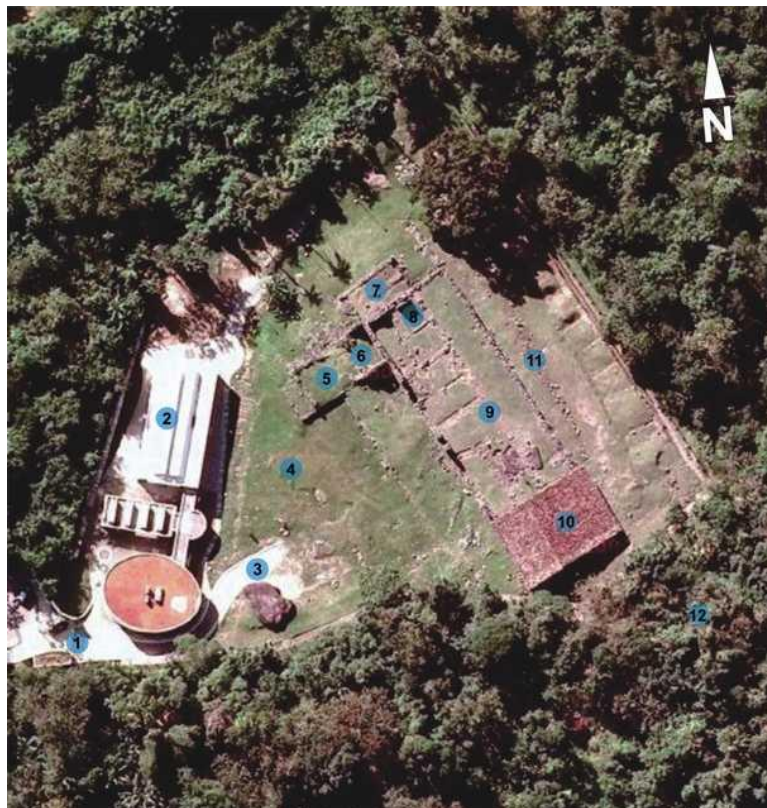
Figura 4: Mapa esquemático - 1 Acesso; 2 Base USP; 3 Rampa acesso ruínas; 4 Área que passou por terraplanagem; 5 Cemitério; 6 Capela; 7 “Terraço”; 8 Fosso; 9 Platô principal; 10 *Pavilhão Saia*; 11 Antigo acesso; 12 Morro da Caneleira. Fonte base: Google Maps, 2013. Elaborado pelo autor.

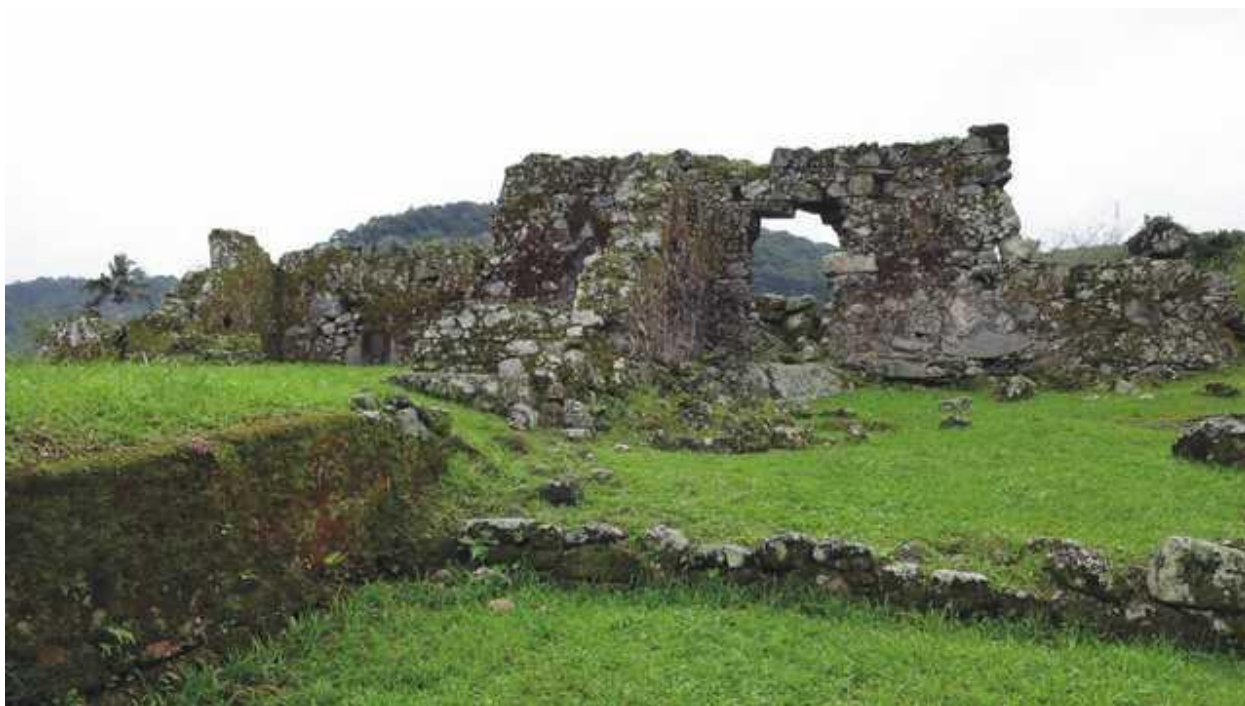
Figura 5: Ruínas - lado esquerdo: cemitério (parte baixa) e capela (paredes ao fundo).
Foto: Autor, 2013.

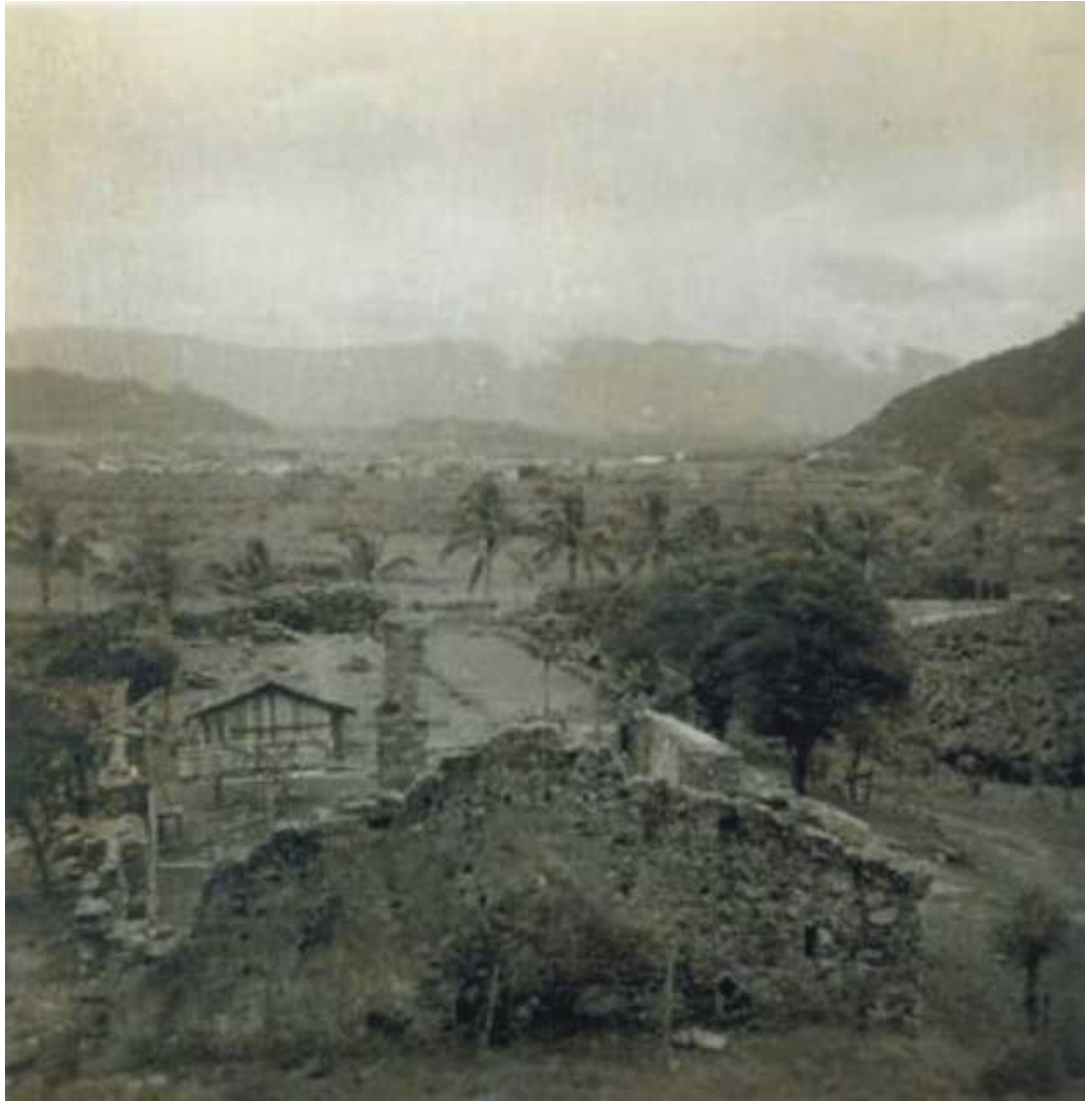
Figura 6: Vista para o entorno.

A implantação do *Engenho São Jorge dos Erasmos* é totalmente condicionada às necessidades técnicas e defensivas situando-se num ponto estratégico que dispõe de recursos naturais como terras férteis, madeira para fornalhas e caldeiras e água para navegação e força motriz, numa encosta de morro em semicírculo de uma região plana, numa plataforma com ampla vista protegendo¹¹ a propriedade; essa topografia também facilitou a disposição em platôs para os diversos estágios da manufatura, aproveitando a gravidade (Figura 6).

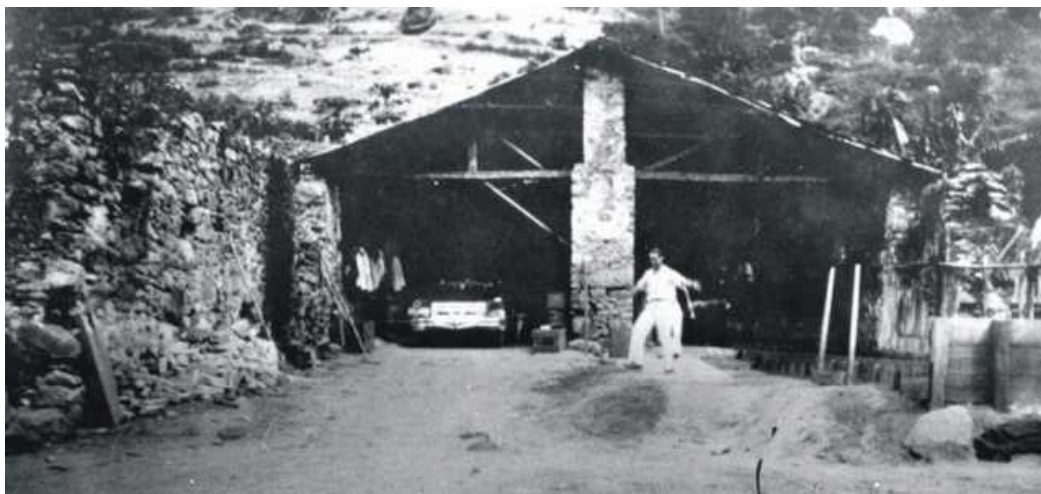
Figura 7: Área coberta com dois lanços antes da “restauração”.
Foto: German H. Graeser, 1963 - Acervo fotográfico IPHAN/SP.

Entre 1963 e 1966 houve a primeira intervenção no *Engenho*. As obras sob responsabilidade técnica de Saia, conforme Relatório de Obras¹³ constituíram de: serviços de limpeza; consolidação de muros e alvenarias; prospecções arqueológicas; construção de casa de zeladoria; e recomposição de parte da cobertura (300 m²) tendo como referência marcas

localizadas nas paredes e pilar central e material iconográfico anterior em que se nota o telhado em duas águas com telhas de zinco - além desses dois lanços, um terceiro foi adicionado a leste. Essa área coberta ficou conhecida posteriormente como *Pavilhão Saia* . (Figuras 7, 8, 9).

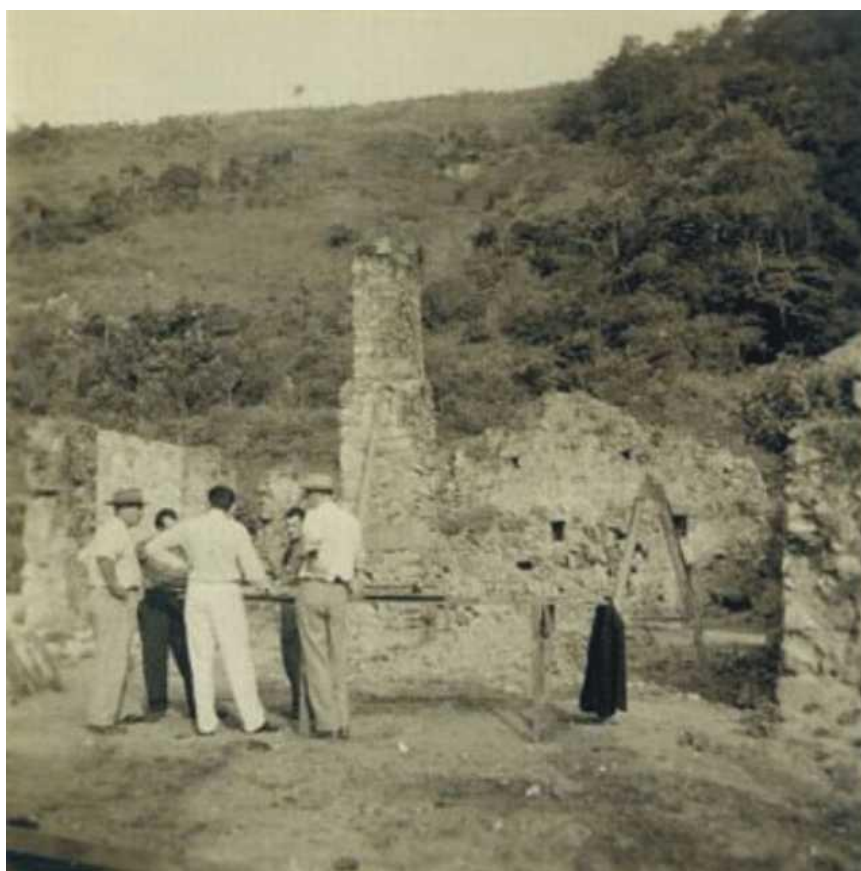
Figura 8: Consolidação pilar central.
Fonte: Caderno de Obras 1963-1966, Luis Saia, Acervo fotográfico IPHAN/SP.

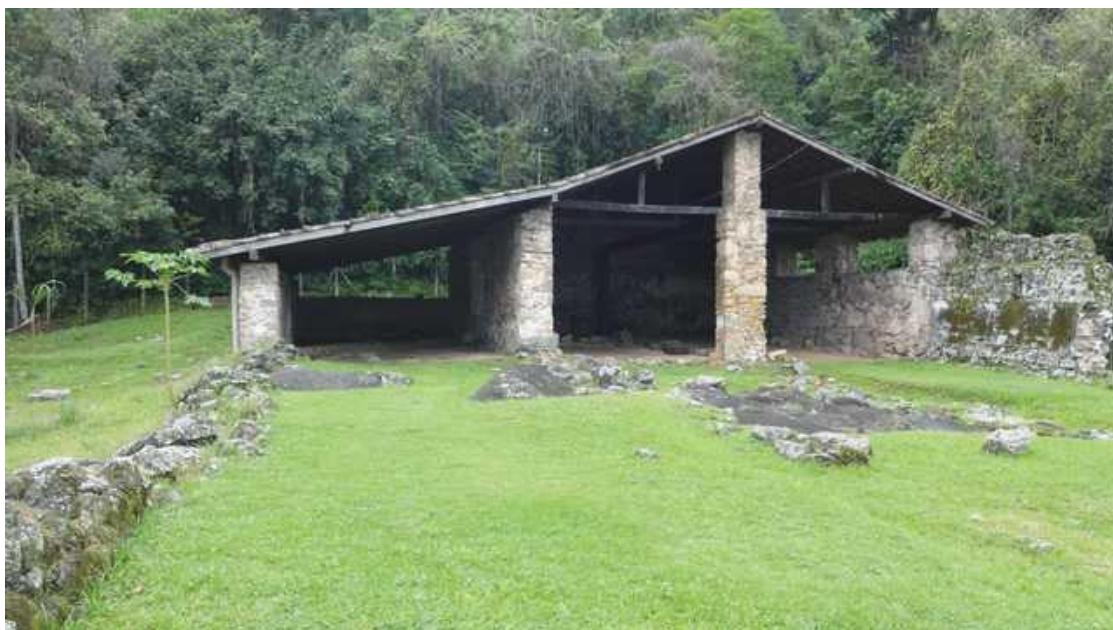
Figura 9: *Pavilhão Saia*, três lanços de telhado. Foto: Autor, 2013.

consolidação das ruínas; remoção de construções posteriores como zeladoria e tanques; e a recuperação do *Pavilhão Saia* com reforços estruturais e restauração do telhado com a implantação de pórtico metálico. Em 2008 foi inaugurada uma *Base Avançada de Cultura e Extensão Universitária* da USP, projeto do professor Katinsky constituída de instalações administrativas, auditório e sanitários. A *Base*, segundo o autor, não pretendia competir visualmente com as ruínas, pelo contrário, fica numa cota abaixo com o objetivo de tirar partido e manter a visibilidade das mesmas (LOURENÇO *et al.*, 2008:29).
